Codice ReNDiS: 01IR904/G1

**CONSOLIDAMENTO ABITATO E SISTEMAZIONE
VERSANTE SOTTOSTANTE VIA CERNAIA**

PROGETTO DEFINITIVO - ESECUTIVO

Allegato 02 - Relazione Generale

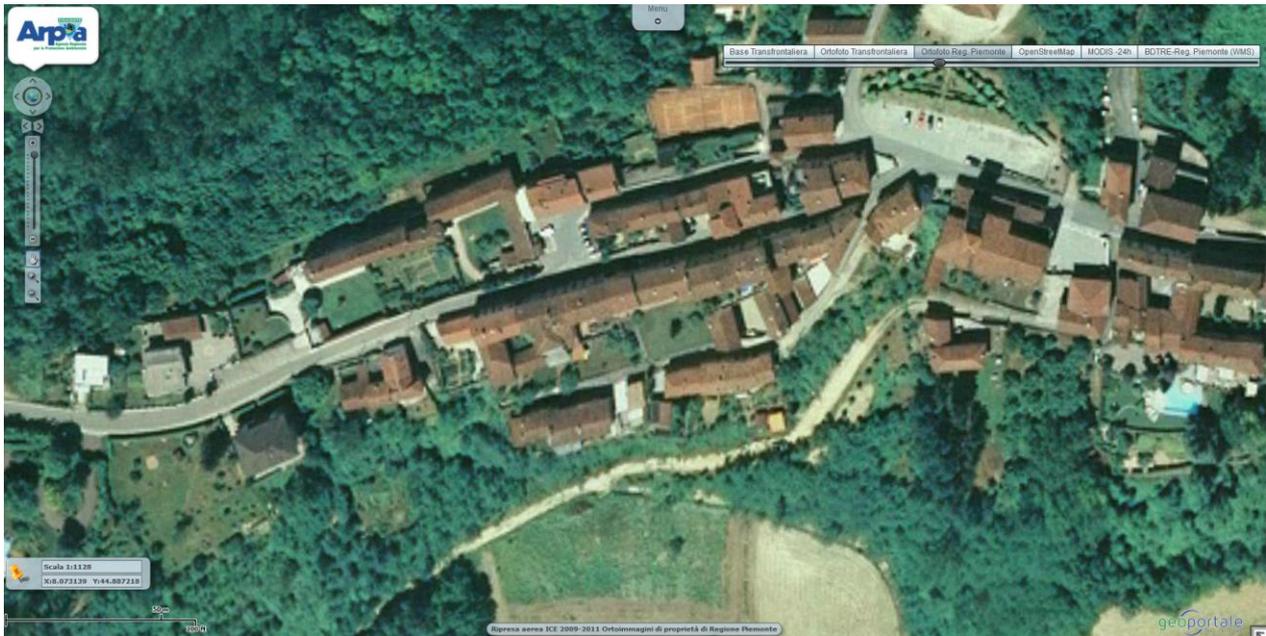
Le due immagini seguenti collocano l'intervento sullo Sfondo Cartografico della Regione Piemonte e su una foto aerea di maggior dettaglio.

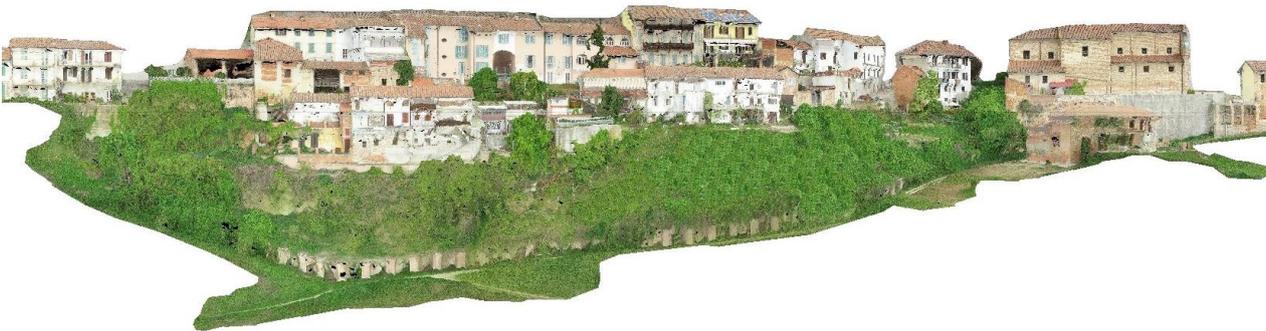
Nell'immagine sottostante è riportata la ricostruzione tridimensionale del versante.

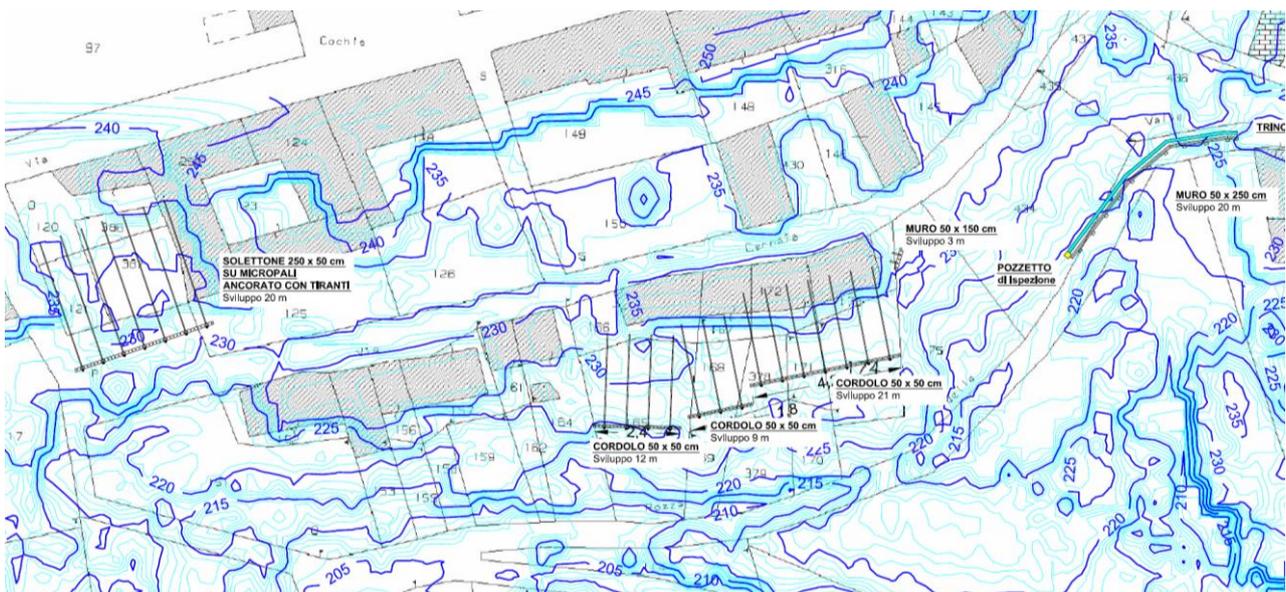
Si tratta sostanzialmente di opere di sostegno del versante, alcune delle quali in forma di cordoli o solette su micropali tirantati, altre in forma di muro di sostegno a gravità tradizionale.

Nella figura seguente sono riportate la localizzazione e la tipologia delle opere da eseguire.

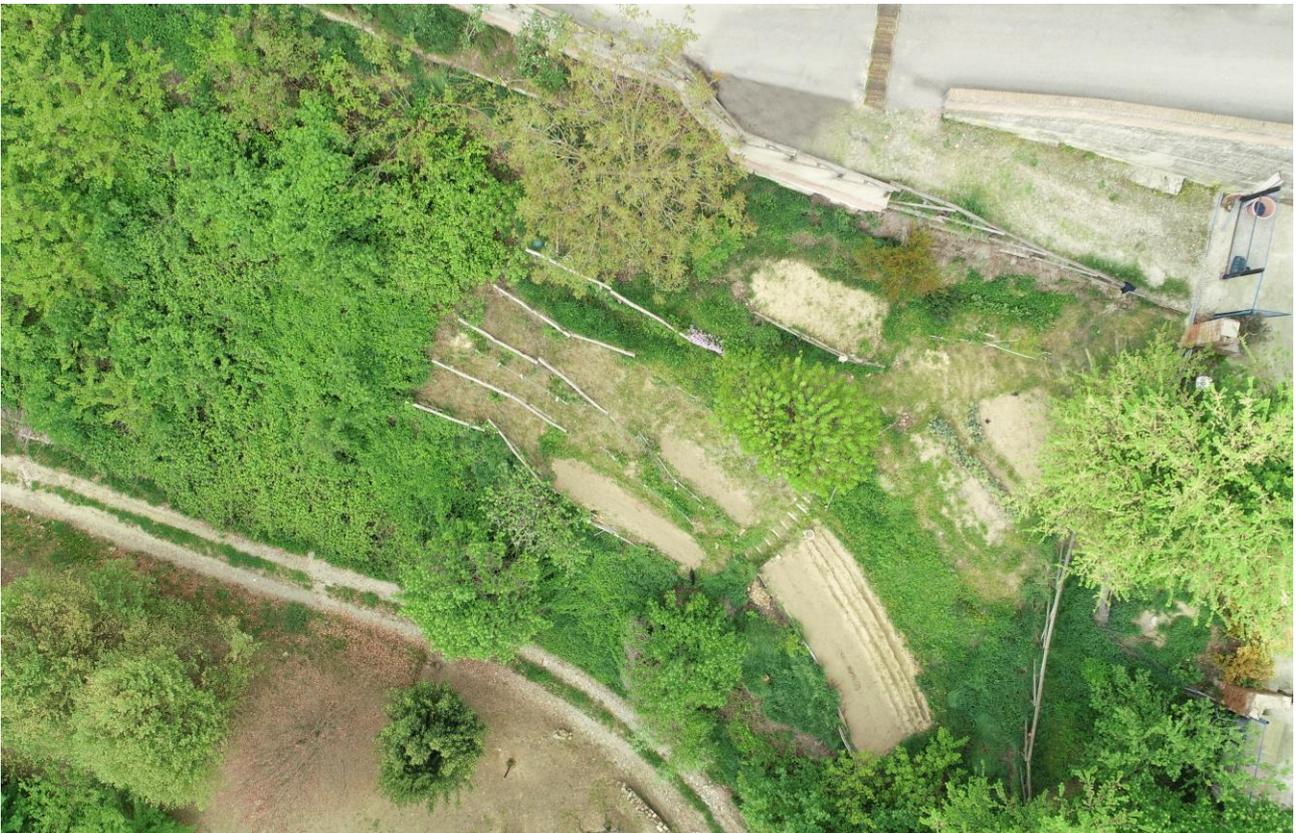
Tale ipotesi è stata poi revocata sia perché la Proprietà sta autonomamente provvedendo a tal tipo di sistemazione (immagine sottostante), peraltro con tecniche e materiali di ottima qualità, sia perché nel frattempo si è presa visione, presso l'Archivio dell'Ufficio Tecnico Comunale, del progetto del muro di sostegno della sede stradale, che essendo sottofondato su una doppia fila di micropali ed ancorato con tiranti passivi (immagine a pagina successiva) garantisce una sensibile riduzione delle spinte provenienti da monte, riducendo in tal modo anche le sollecitazioni sul muro di sostegno di valle, che, come anticipato, sarà realizzato come muro a gravità, senza la messa in opera di pali di sottofondazione.

Le due immagini che seguono sono rispettivamente una fotografia area dell'area, in cui si apprezzano le gradonature e le opere di ingegneria naturalistica che il Proprietario del lotto sta autonomamente realizzando a proprie spese.

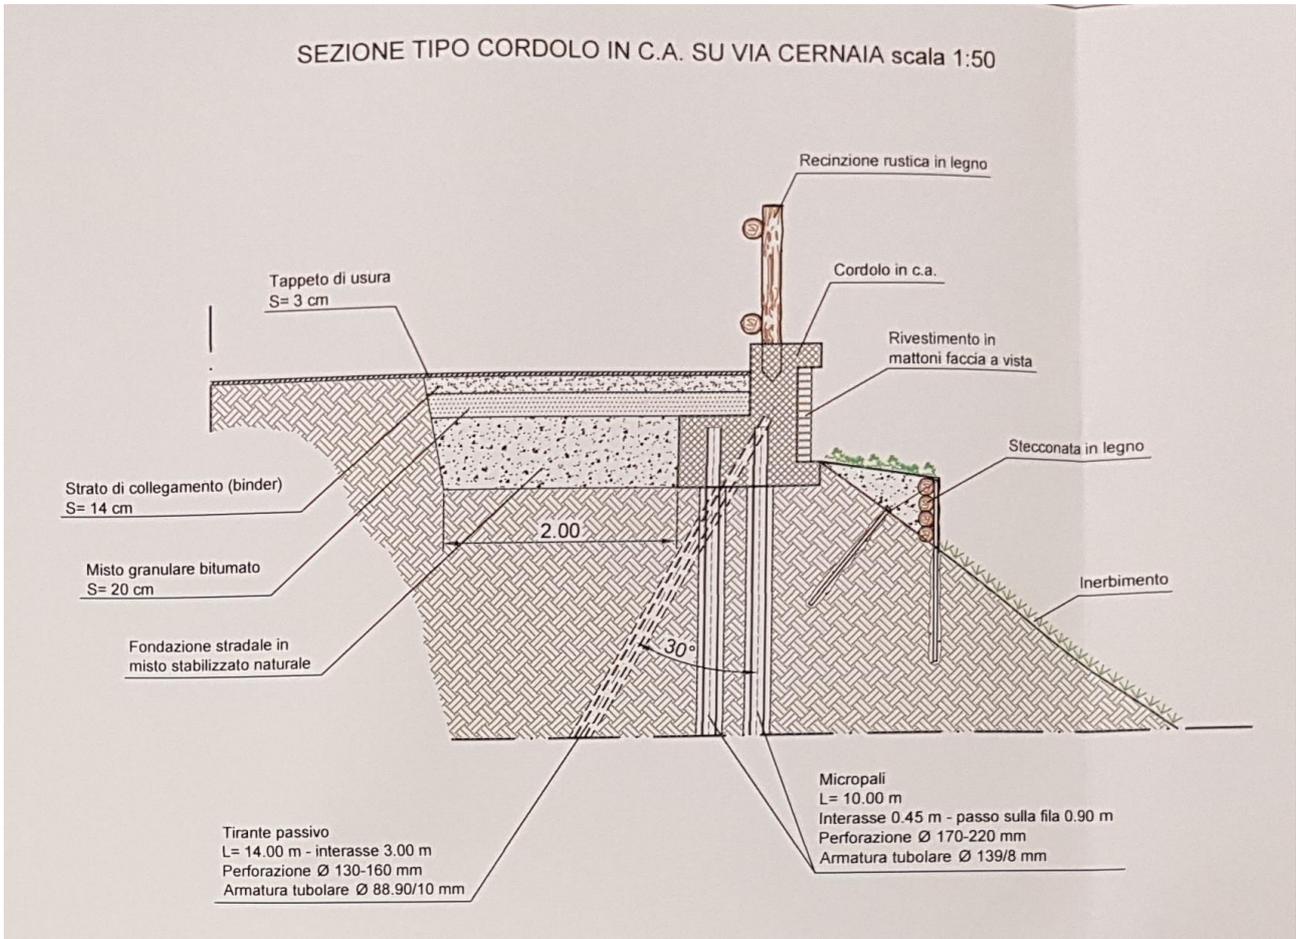
L'immagine seguente è la sezione tipo del cordolo di sostegno di Via Cernaia realizzato nel 2009, cordolo che verrà prolungato per completare il sostegno della parte sommitale del versante nel tratto est, a fianco degli edifici che diversamente non godrebbero di una protezione laterale.

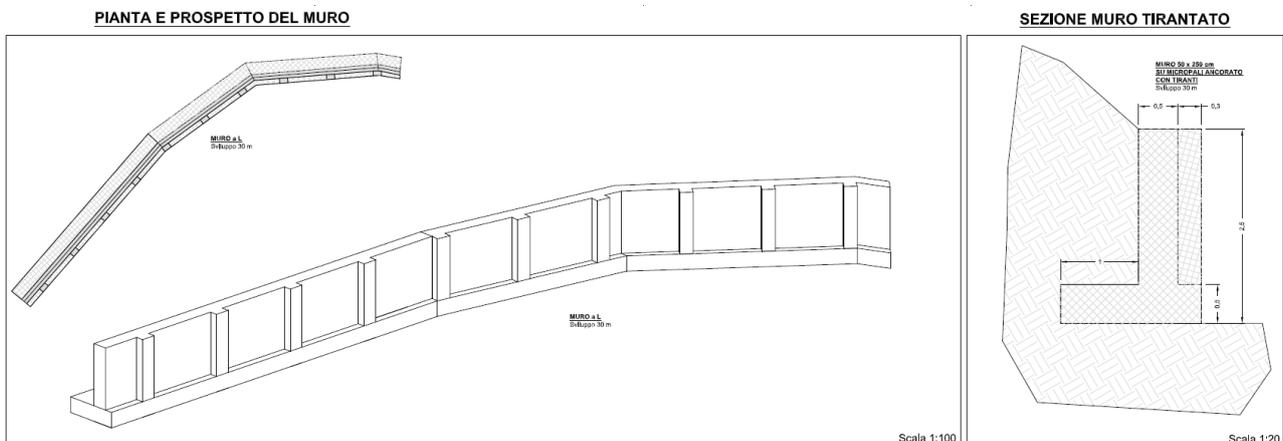
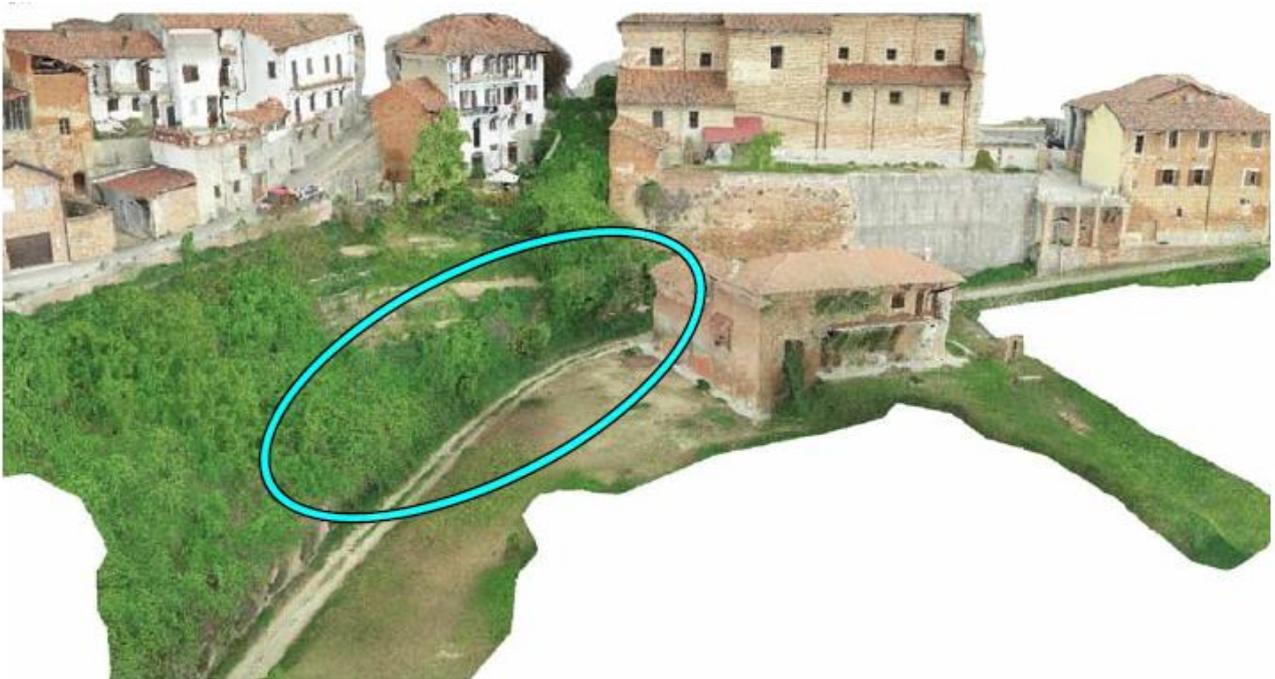
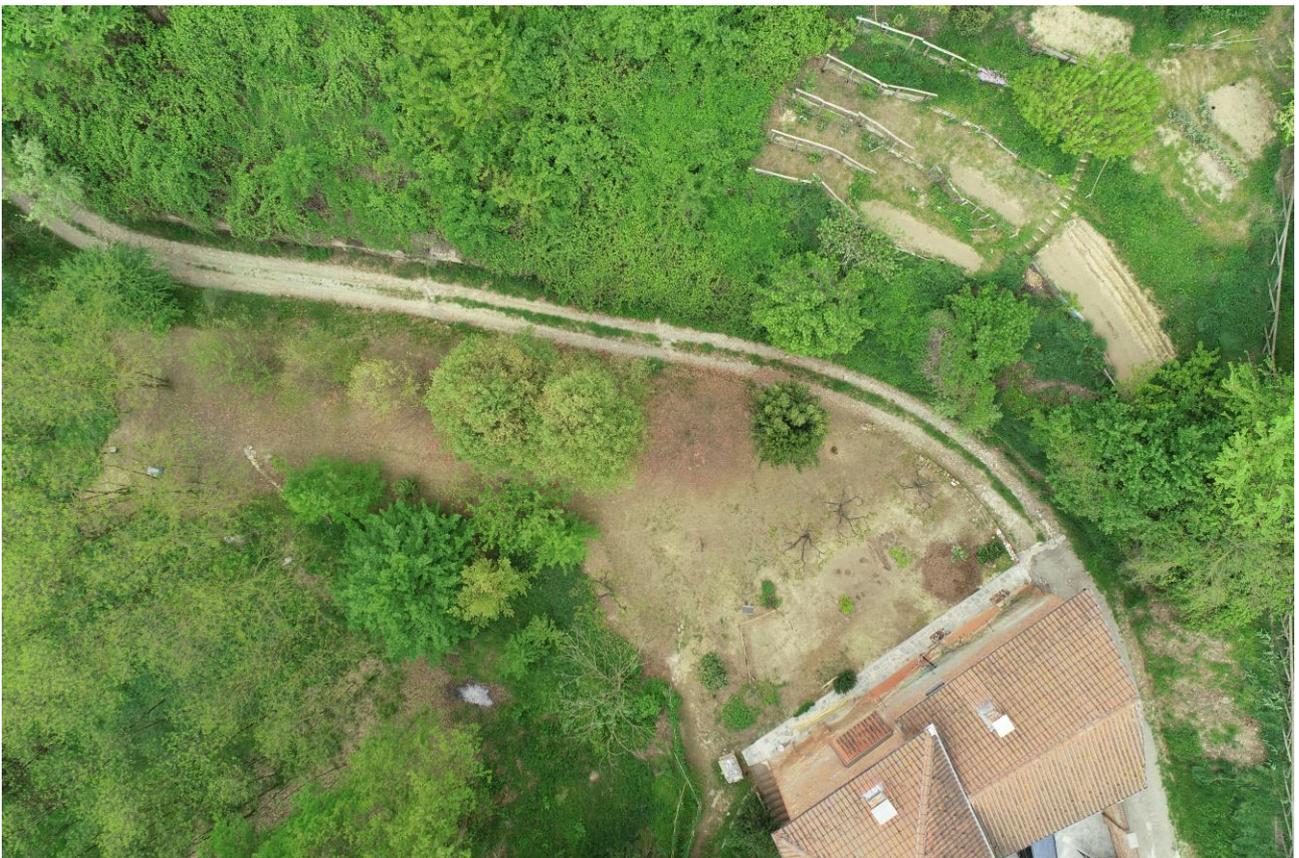
Nelle immagini seguenti sono rappresentati la sezione tipo del nuovo tratto di muro di sostegno a gravità in oggetto, così come concordato con i Tecnici della Regione e del GIV, ed il tratto di Strada Pozzo della Valle, a monte del quale sarà realizzato il muro stesso.

Il primo intervento consiste nella prosecuzione verso Est del muro che costeggia la strada Pozzo della Valle al piede del versante, muro che in passato è stato realizzato in due lotti successivi che non hanno però completato la messa in sicurezza nell'area dove verrà messa in opera la nuova struttura.

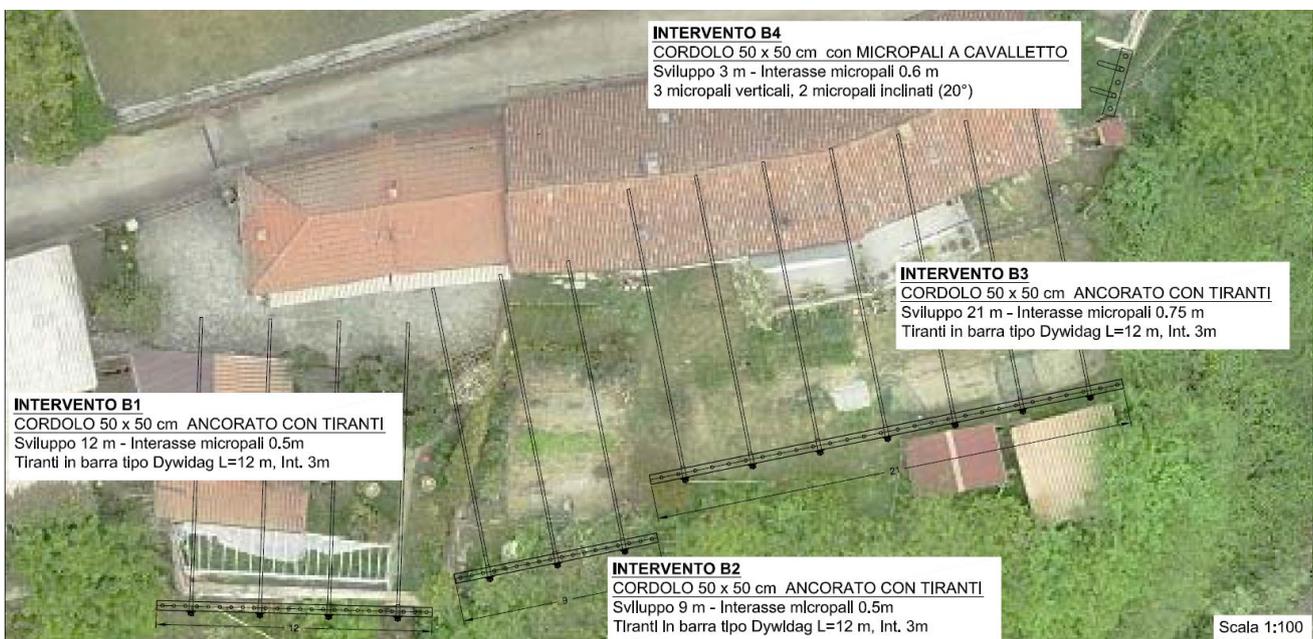
L'immagine sottostante, estratto non in scala dalle Tavole Grafiche allegate al Progetto, identifica il posizionamento dei diversi elementi.

Progredendo verso Ovest è previsto un primo intervento costituito da un muro alto 1,50 m, spesso 0,50 m e lungo 3,00 m che prosegue il muro già esistente lungo via Cernaia, con tre micropali verticali e due inclinati di 20°, con una lunghezza di 9,0 m.

Vi è poi un secondo tratto di intervento costituito da un cordolo di sezione pari a 500 x 500 mm, sottofondato su una fila di micropali lunghi 9,0 m ed armati con armatura in acciaio tubolare del diametro esterno di 139,7 mm e spessore 8 mm, con interasse 0,75 m, e con diametro di perforazione di 200-220 mm, con uno sviluppo lineare di 21 metri.

I cordoli saranno ancorati con barre tipo Dywidag, lunghe 12,0 m e disposte a 45°, con un interasse di 3,0 m.

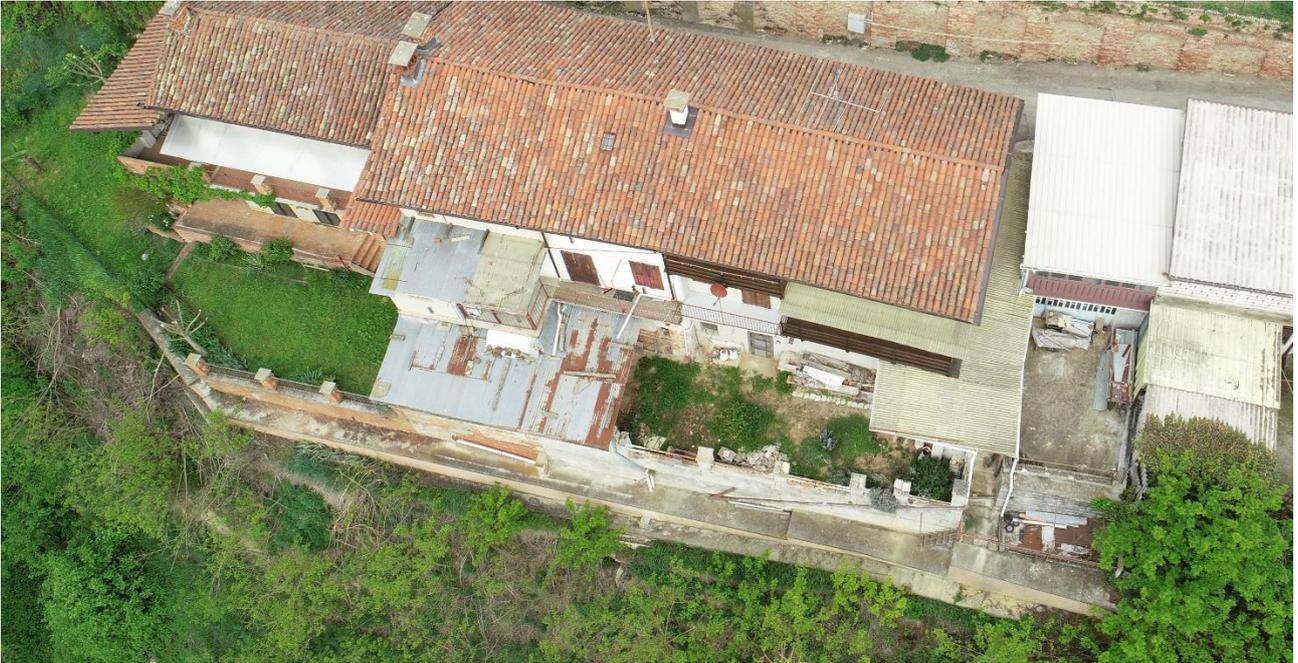
La prima, a Ovest, consiste in un muro realizzato dalla Pubblica Amministrazione, che dalla documentazione progettuale risulta funzionale alla stabilizzazione del pendio (immagine seguente).

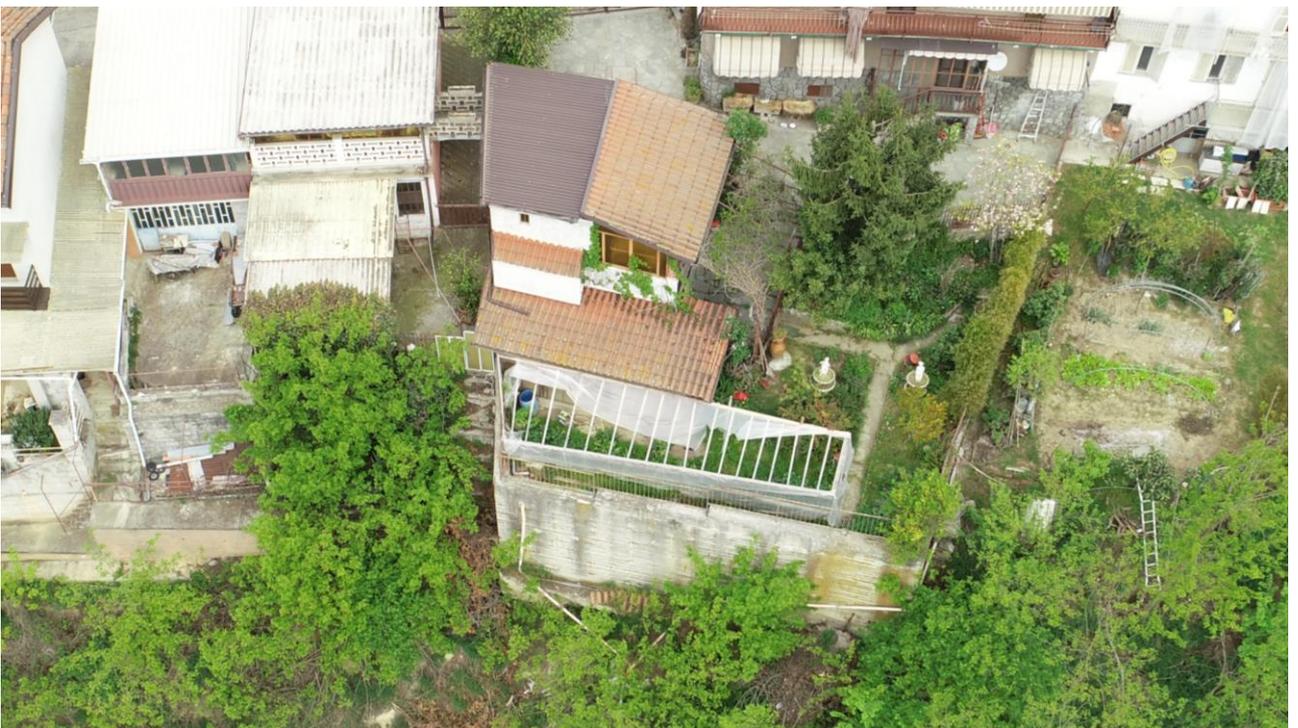
È quindi presente, spostandosi verso Est, un ampio tratto in cui non è presente alcuna opera di sostegno, per poi comparire una struttura muraria decisamente più vetusta e scarsamente fondata.

Si offrirà così un supporto supporto al tratto completamente privo di opere di protezione ed un sostegno al muro privato che sostanzialmente mantiene a livello il giardino dell'abitazione ma non è efficace in termini di mitigazione del rischio di frana del versante nel suo complesso.

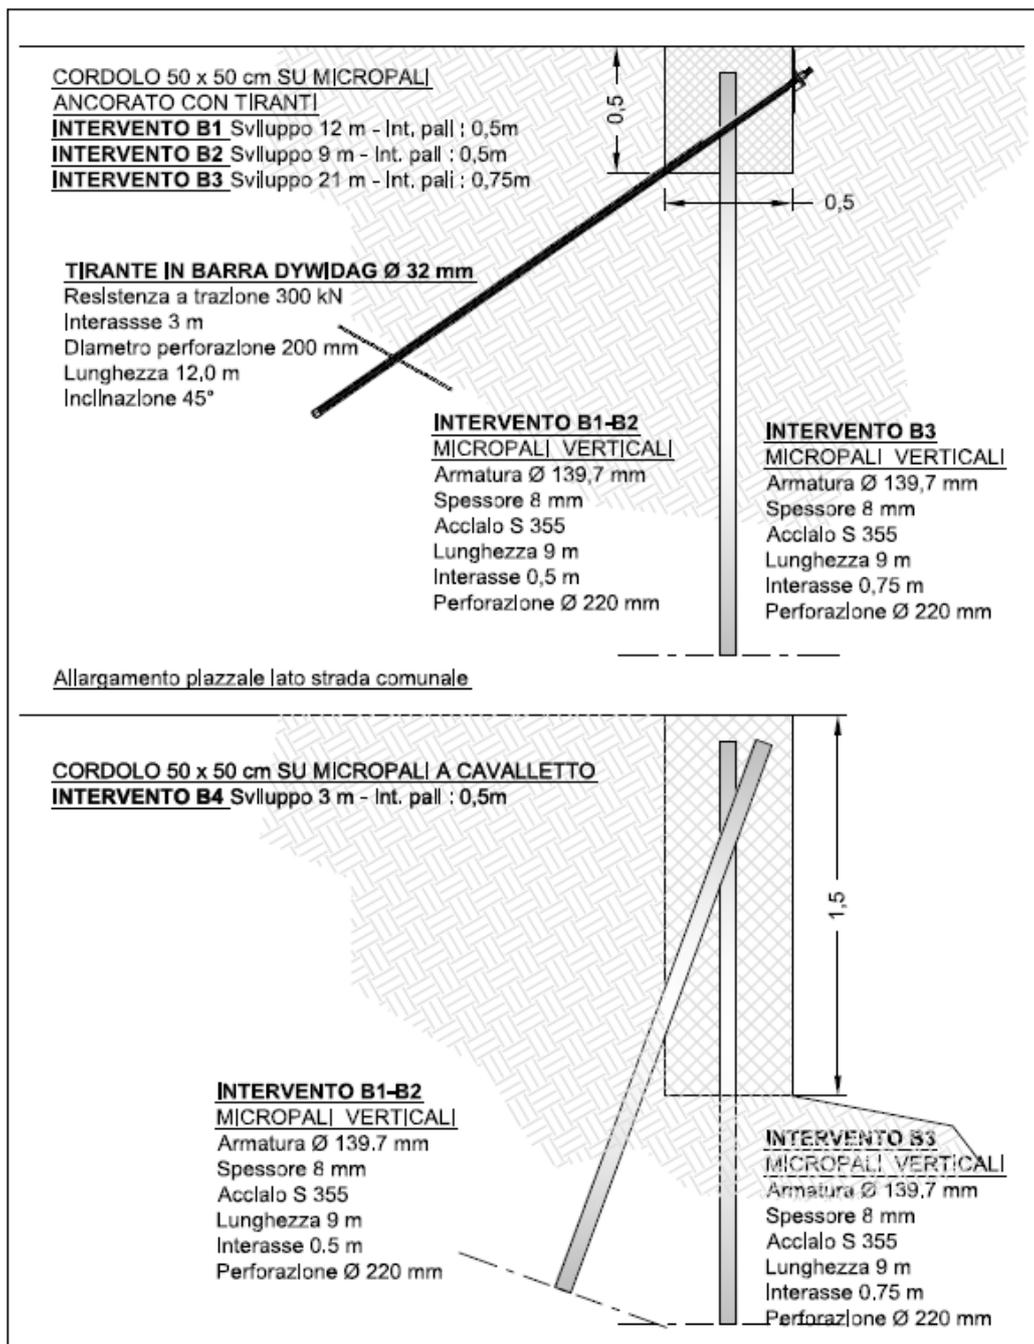
Nell'immagine seguente vengono presentate le sezioni tipo dell'intervento.

L'estradosso del cordolo dovrà risultare parzialmente interrato (30-40 cm) rispetto al piano di campagna per garantire la continuità del manto vegetale e minimizzare l'impatto sulla proprietà privata che, diversamente, risulterebbe inutilmente tagliata in due.

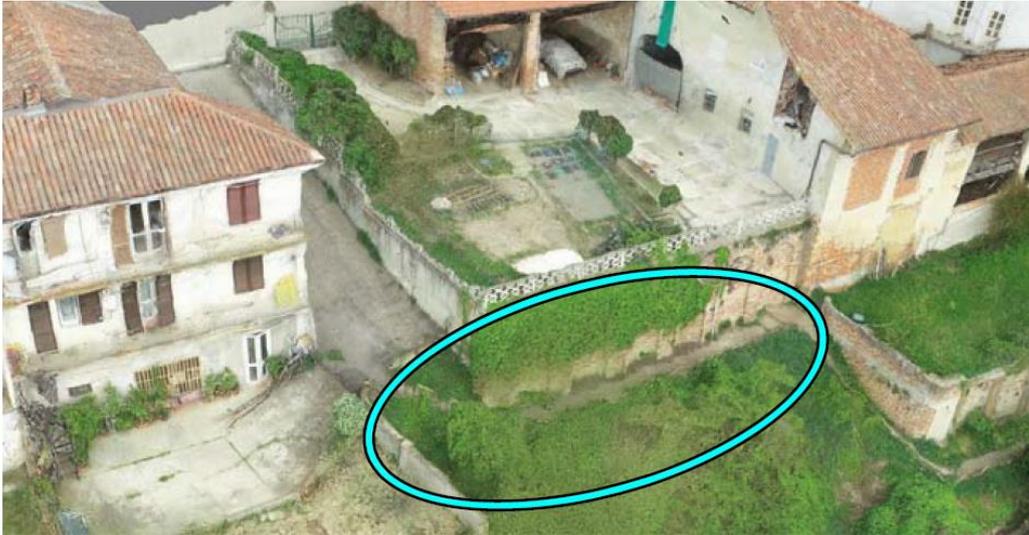
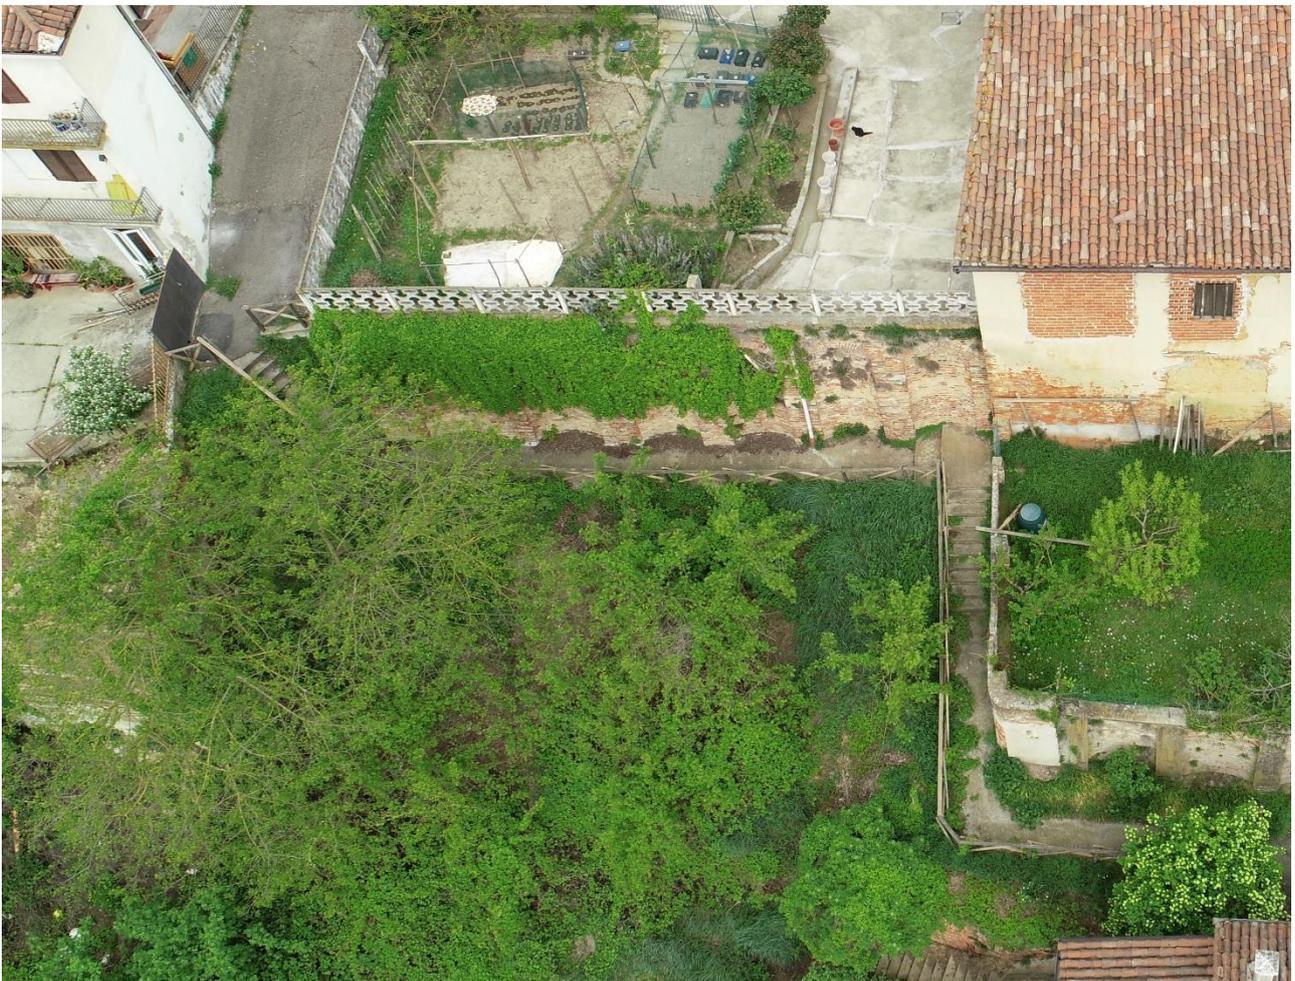
Questo intervento riguarda il passaggio pedonale identificato nell'immagine seguente, di cui è possibile constatare lo stato di degrado, dovuto al progressivo franamento del materiale sottostante, nella fotografia successiva.

La soletta avrà uno sviluppo longitudinale di 20 m, sviluppandosi anche al di sotto della scala di accesso da Via Cernaia sotto la quale è presente un preoccupante scavernamento.

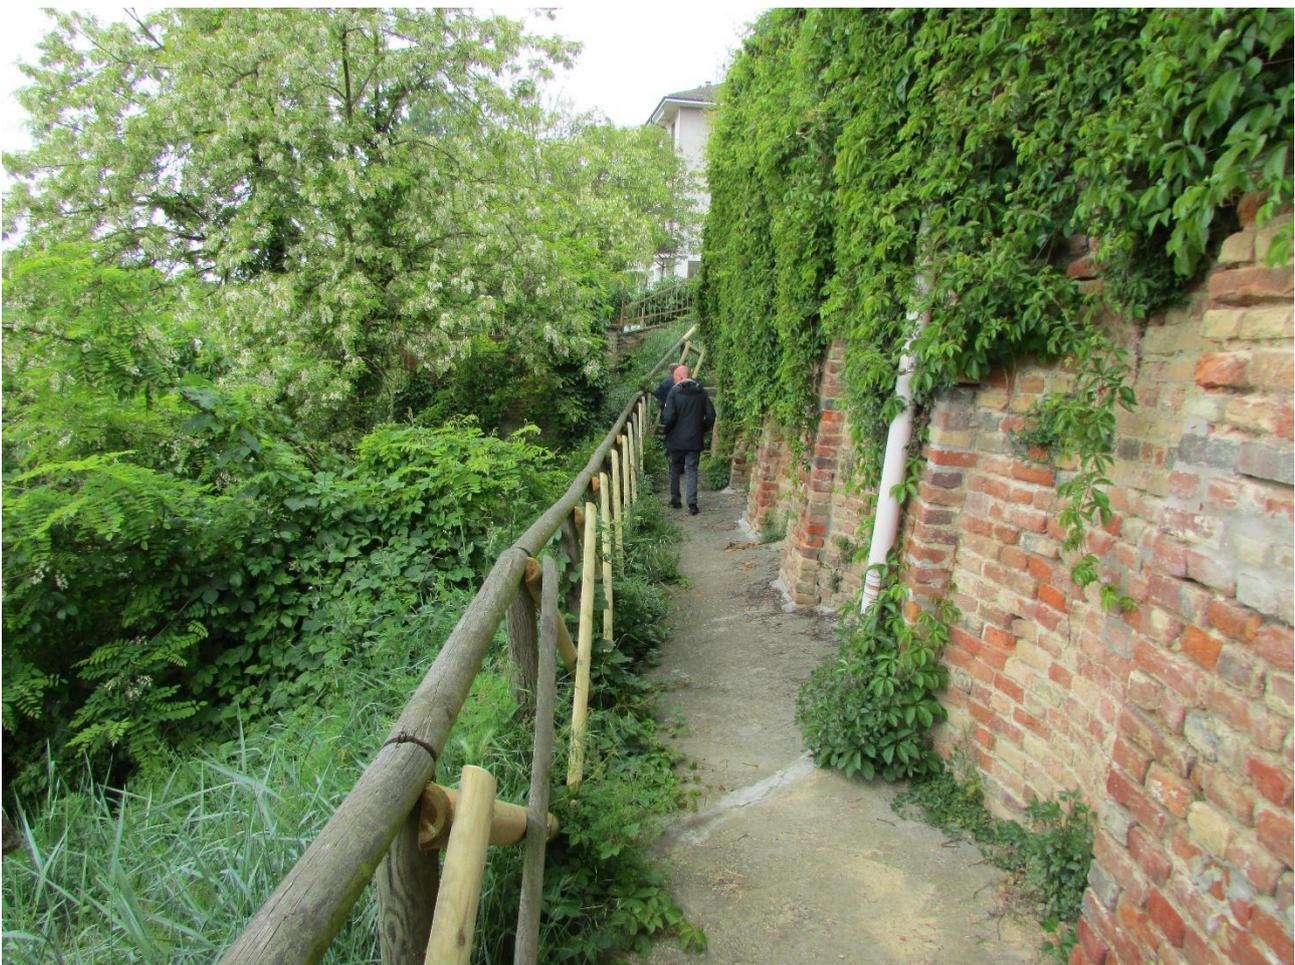
I micropali di fondazione verticali saranno disposti ogni 500 mm, armati con armatura tubolare di diametro 139,7 mm e 9,0 m di lunghezza, e saranno parzialmente incorporati nella soletta a cui saranno vincolati mediante l'inserimento di barrotti trasversali per meglio distribuire le sollecitazioni verticali.

Saranno inoltre messi in opera 6 tiranti in barra tipo Dywidag Gewi Plus da 30 mm di diametro nominale, con lunghezza pari a 12 m per assicurarne la solidarizzazione al substrato roccioso; l'interasse sarà di 3,0 m, mentre l'inclinazione sarà di 45°.

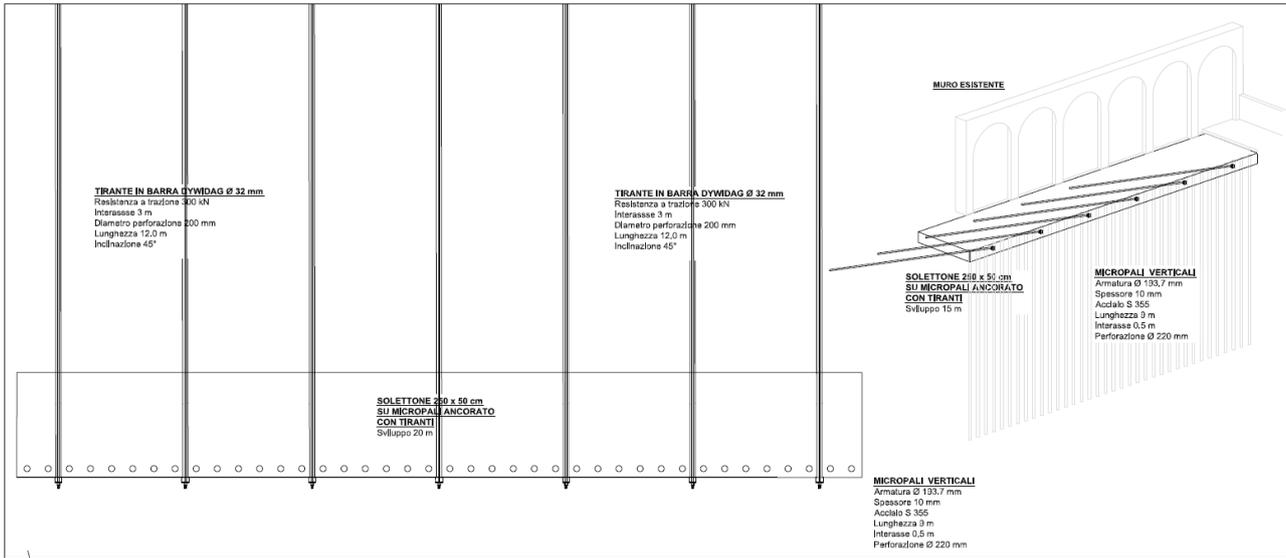
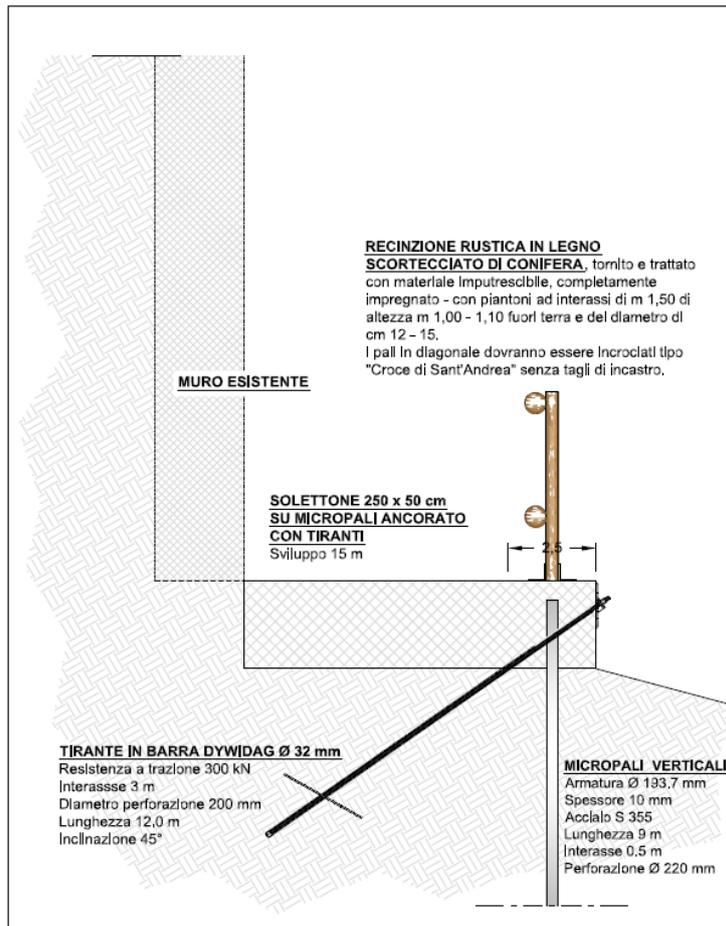
PIANTA E PROSPETTO DEL MURO

Le immagini seguenti sono rispettivamente la sezione tipo ed una vista assonometrica dell'intervento.

La larghezza sarà di 2,0 m con getto direttamente a contatto con la fondazione della struttura muraria esistente, così da vincolarne in modo certo la sezione basale rispetto alla traslazione orizzontale.

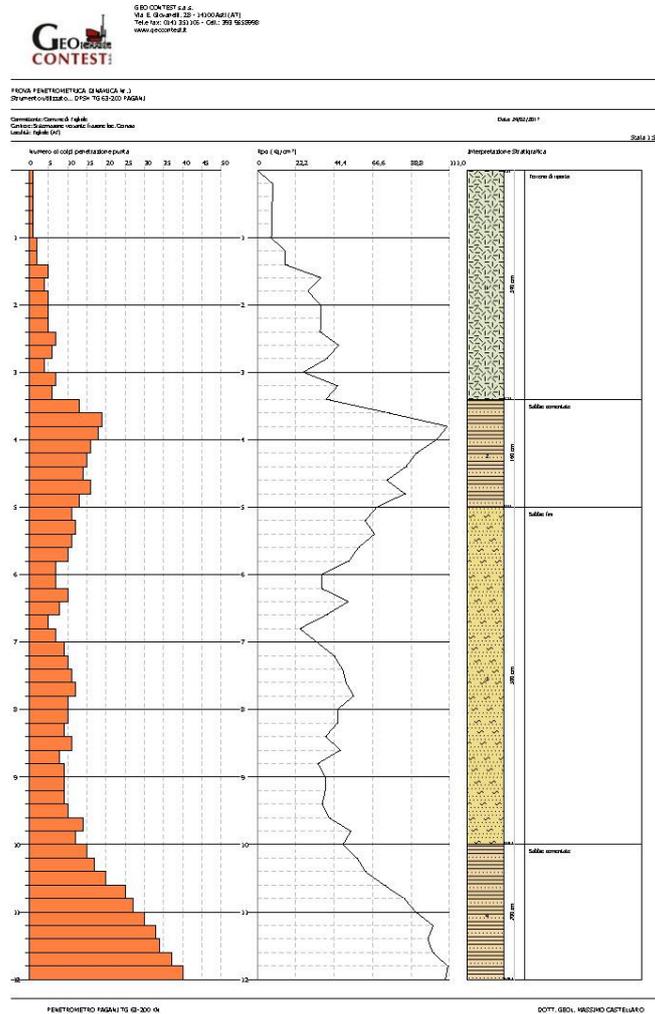
La stratigrafia risultante dalle prove penetrometriche, ed i corrispondenti parametri geotecnici, sono illustrati negli elaborati grafici e nelle tabelle seguenti:

Strato	Prof. letto	Descrizione litostratigrafica	Nspt	Angolo di attrito
(1)	3,4	Terreno di riporto	5,46	24-25°
(2)	5	Sabbie cementate	23,22	33-34°
(3)	10	Sabbie fini	14,60	29-30°
(4)	12	Sabbie cementate	42,48	38-39°

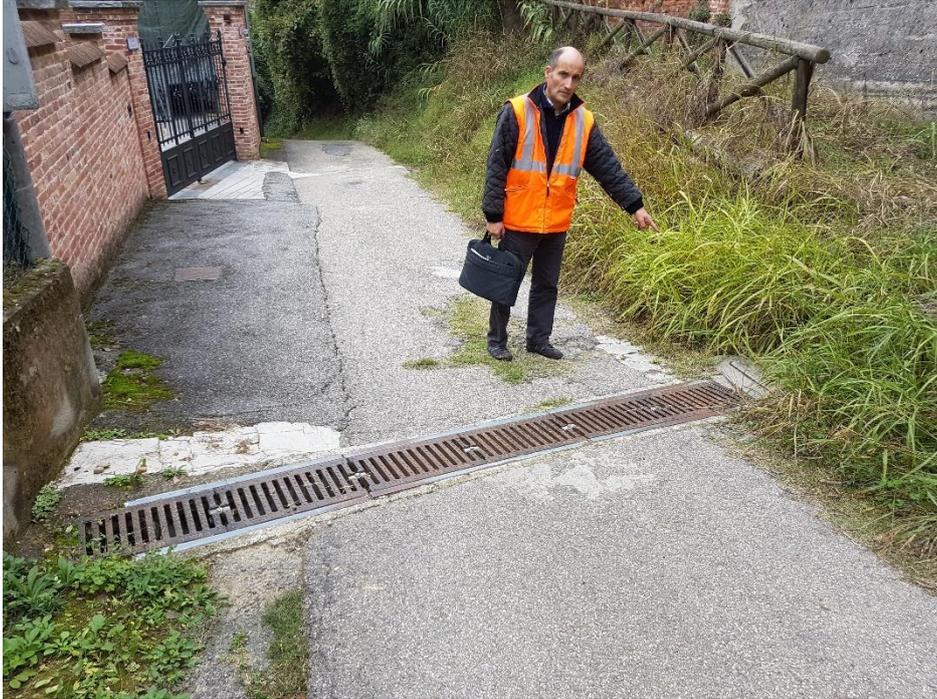
Le acque bianche sono raccolte in una condotta separata che corre a piccola profondità appena sotto il ciglio di monte della strada, partendo dall’edificio parrocchiale, accogliendo le acque di deflusso superficiale intercettate da una canalina grigliata (foto seguente) per poi proseguire verso valle.

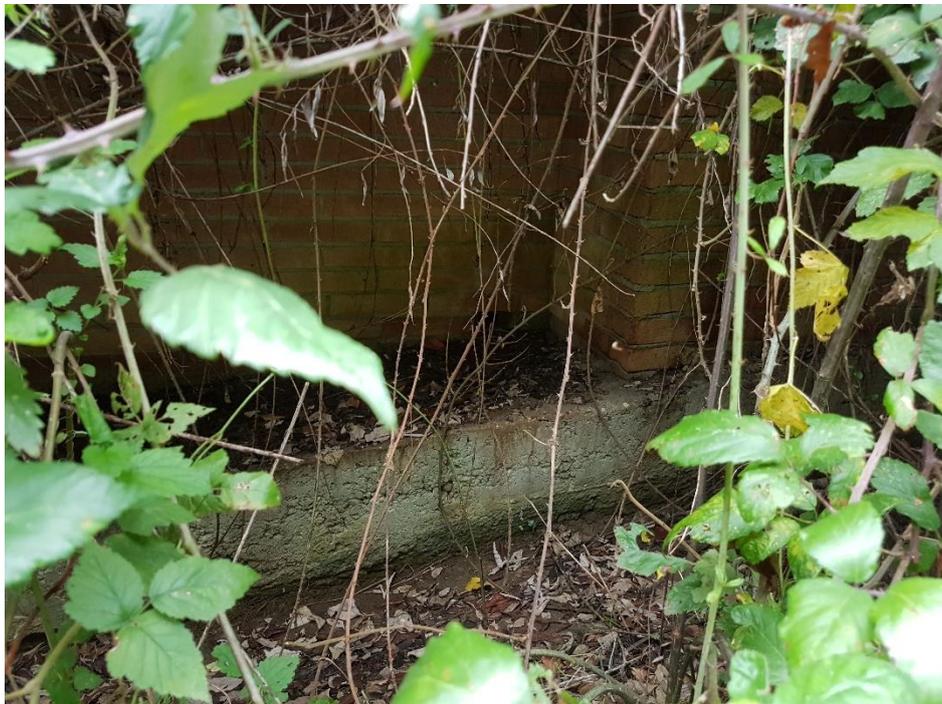
La tubazione, dotata di pozzetti di ispezione, corre poi a ridosso della fondazione del muro esistente, foto seguente.

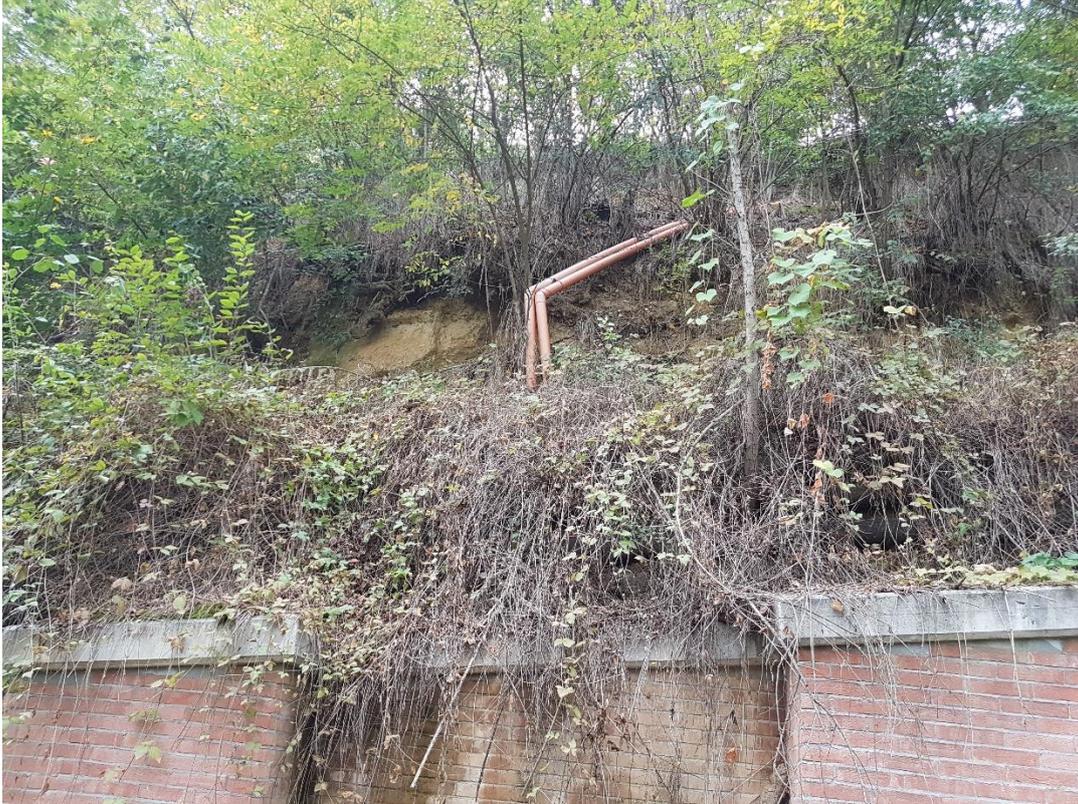
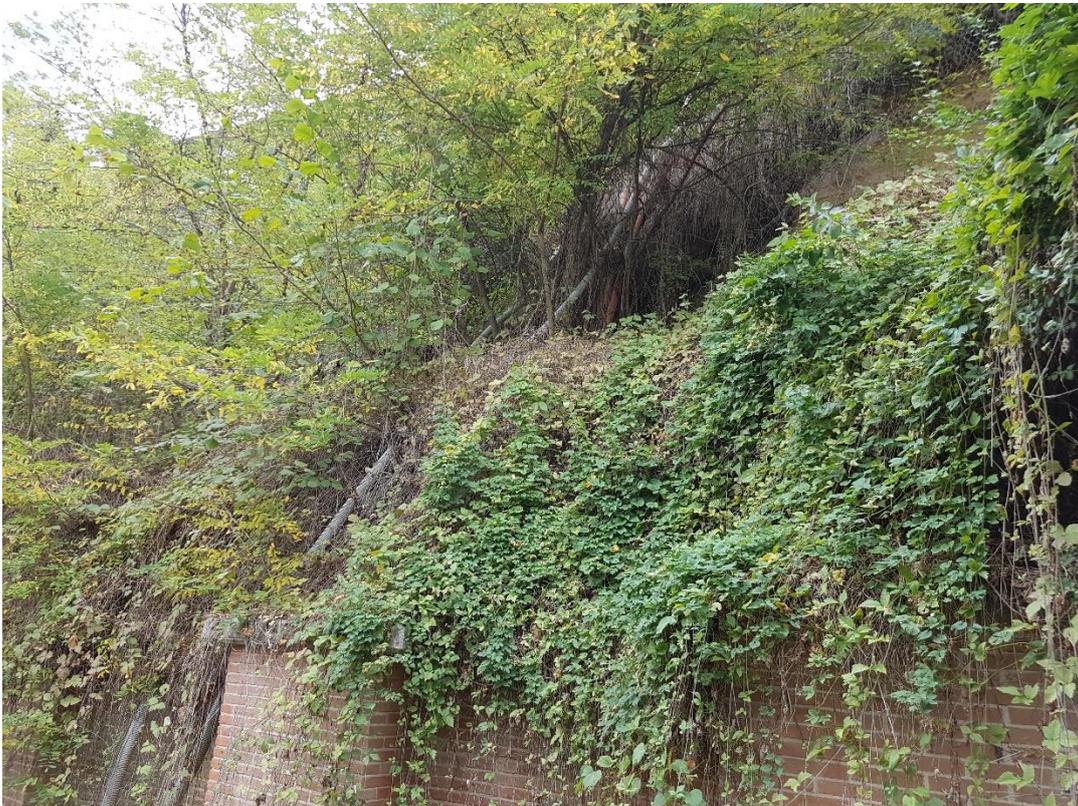
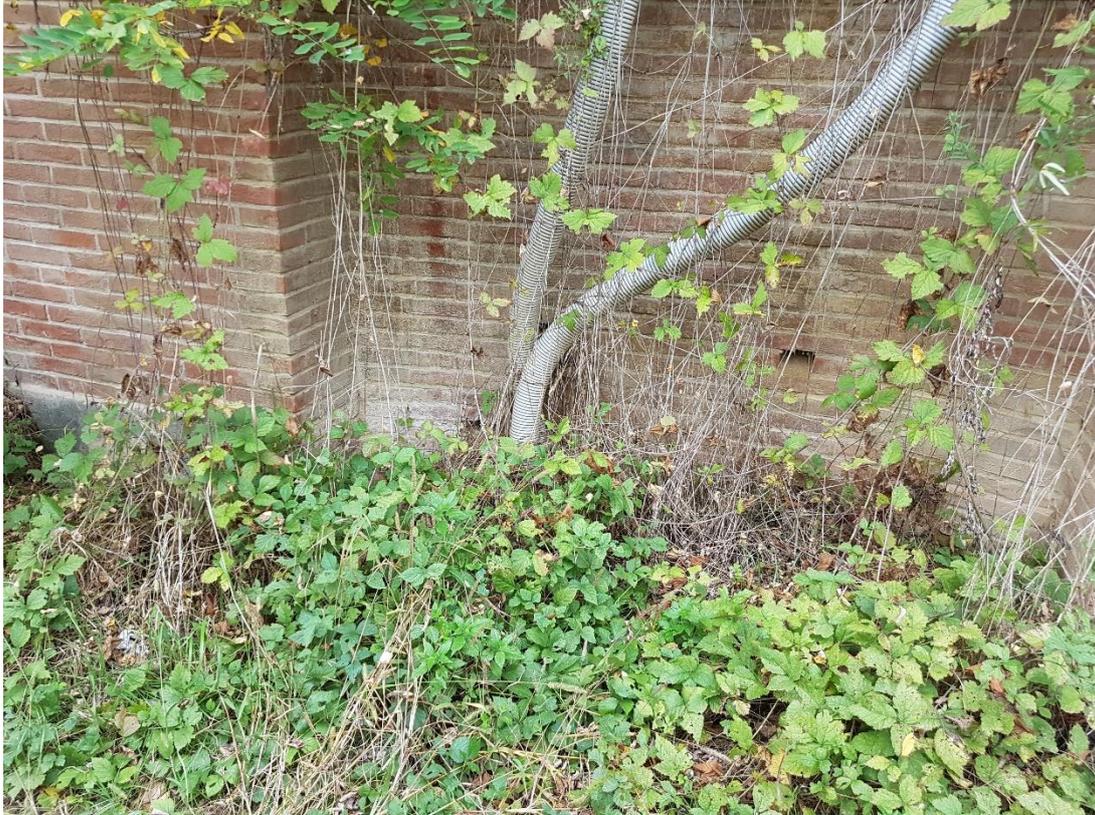
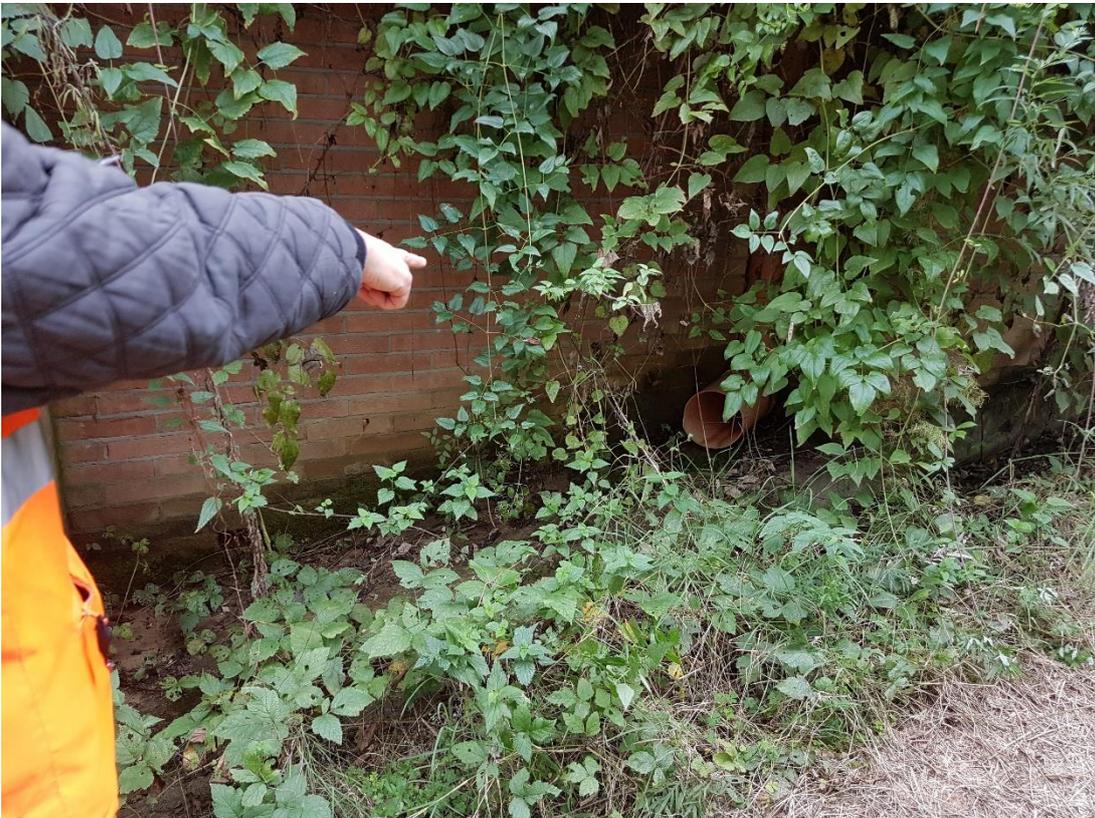
Sono presenti alcune tubazioni di raccolta dei pluviali delle abitazioni soprastanti, per la maggior parte correttamente collegate alla tubazione delle acque bianche, in un solo caso poste a disperdere le acque sulla sede stradale.
