Codice ReNDiS: 01IR904/G1

**CONSOLIDAMENTO ABITATO E SISTEMAZIONE
VERSANTE SOTTOSTANTE VIA CERNAIA**

PROGETTO DEFINITIVO - ESECUTIVO

Allegato 02 - Relazione Generale

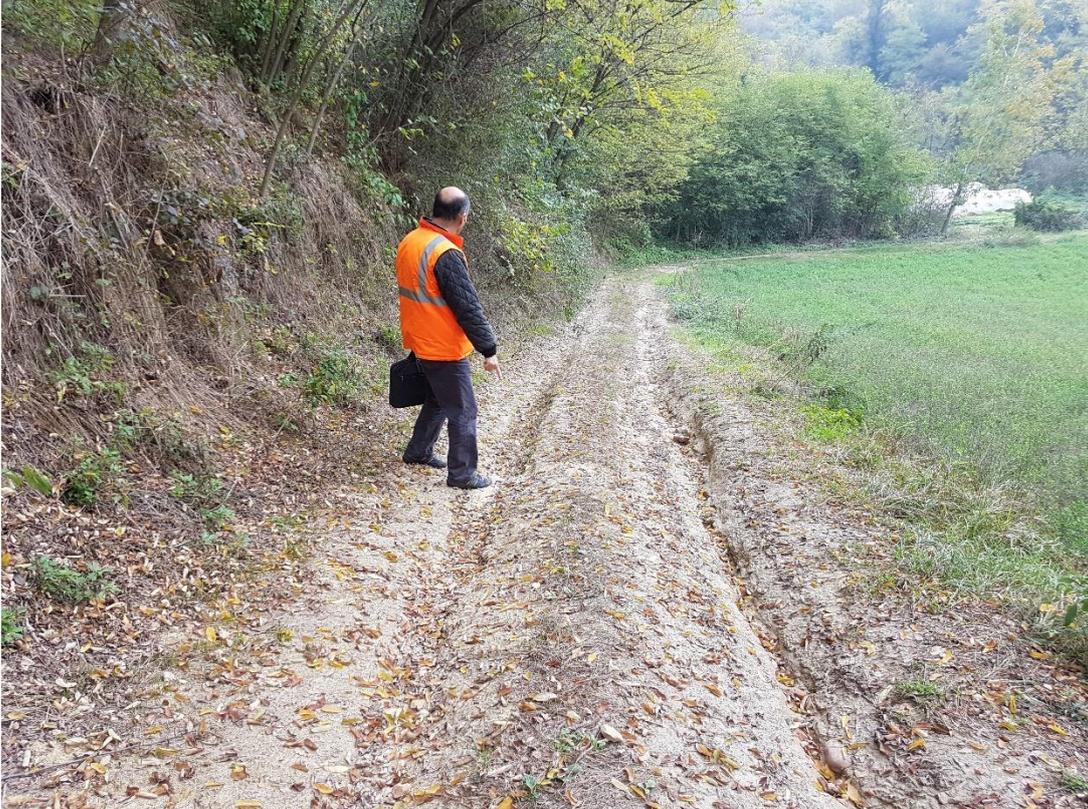
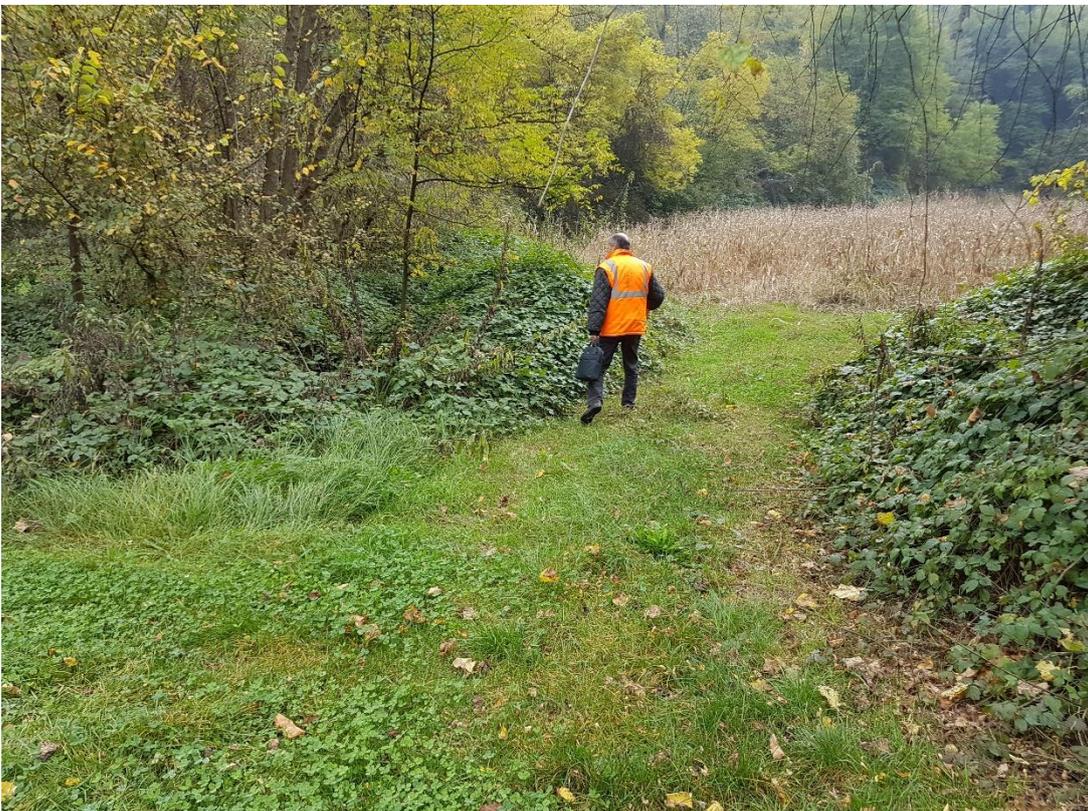
La tubazione prosegue poi lungo la strada sterrata per sfociare infine nel sottostante rio.

Si ritiene quindi che le acque meteoriche siano correttamente irregimentate, pur ritenendo opportuna una successiva ispezione, durante il periodo di riposo vegetativo invernale, per identificare eventuali altri scarichi irregolari e prevedere la posa di pozzetti di raccordo.
